## **INFORME DE DIAGNOSTICO ESTRUCTURAL**

### **ESTADO ACTUAL DE LAS EDIFICACIONES, POR AFECTACION DEL FEN-2017 Y RIESGO EXISTENTE**

"REHABILITACIÓN DE LA INSTITUCIÓN EDUCATIVA N° 14063 DEL NIVEL INICIAL Y PRIMARIA CON CÓDIGO DE LOCAL 414689 DEL CENTRO POBLADO MONTE REDONDO DISTRITO DE LA UNIÓN – PROVINCIA DE PIURA-REGIÓN PIURA"

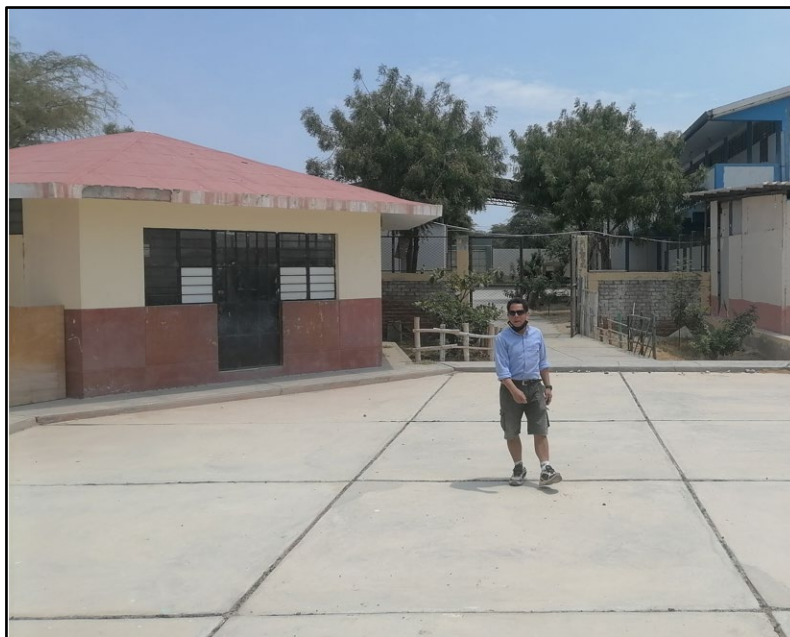
### BLOQUE 01

**Foto N° 01:** EN ESTA TOMA APRECIAMOS EL AULA 03 AÑOS A CONSTRUIDAS EN EL 2010 POR EL GORE PIURA , EL CUAL SE ENCUENTRA EN REGULAR ESTADO, SALVO HACER CAMBIOS DE PUERTAS Y VENTANAS.

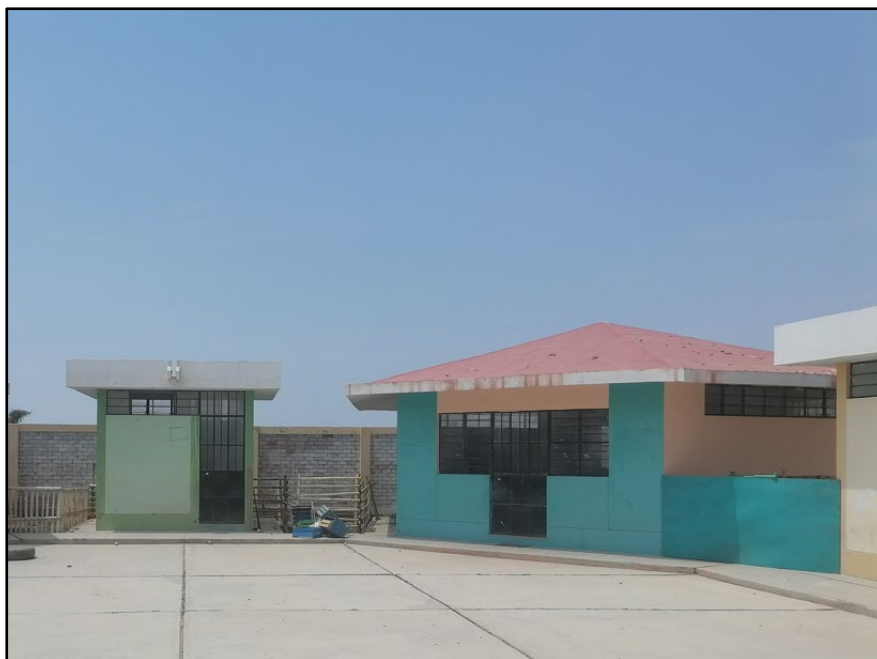
**BLOQUE 02**

**Foto N° 02:** EN ESTA TOMA APRECIAMOS EL BLOQUE 02 COMPUESTO POR AULA DE 03 AÑOS B Y ADYACENTE A ESTE EL SS.HH. DE MUJERES, EJECUTADO POR EL GORE EL AÑO 2010. EN ESTOS AMBIENETES SE NECESITA EL CAMBIO DE PUERTAS Y VENTANAS.

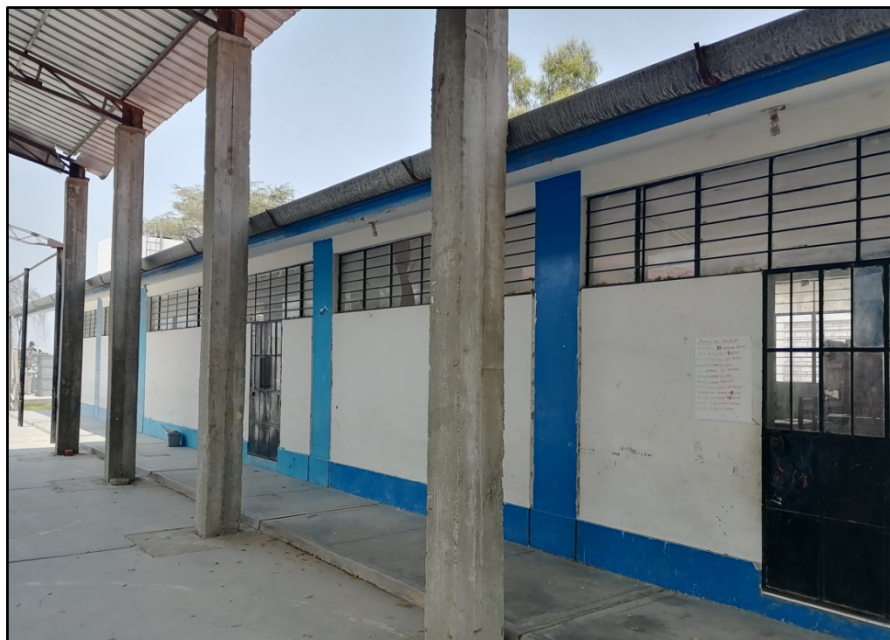
**BLOQUE 05**

**Foto N° 4:** PERSPECTIVA DEL BLOQUE 05 EN ESTADO REGULAR EN SU ESTRUCTURA.

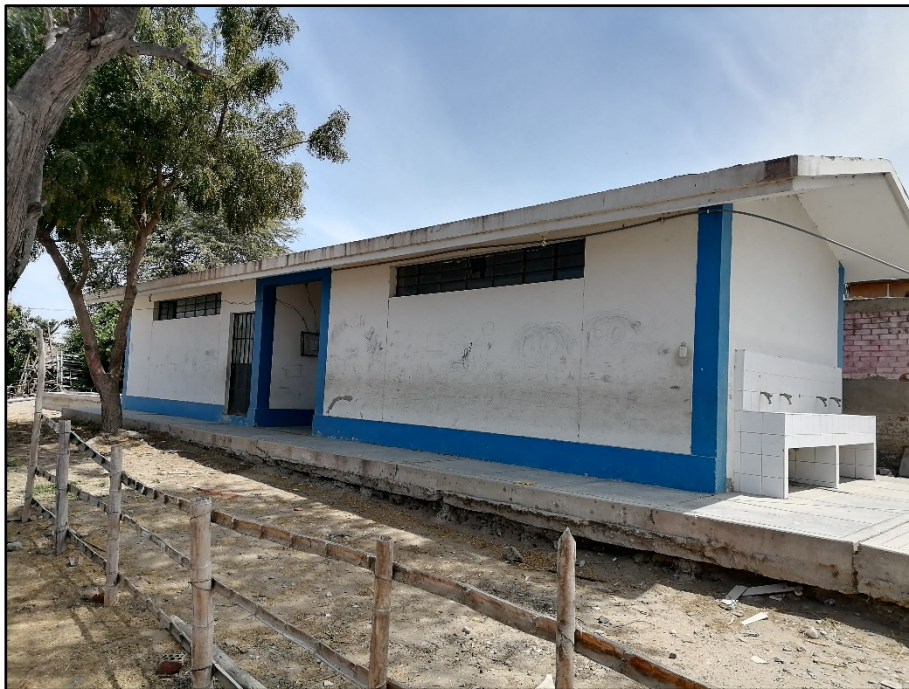
## BLOQUE 06

**Foto N° 5:** EN ESTA TOMA APRECIAMOS LA PERSPECTIVA DEL BLOQUE 06 EN ESTADO REGULAR EN SU ESTRUCTURA , SALVO LA AUSENCIA DE CANALETAS PARAY ELA RAJADURA DE VERDAS.

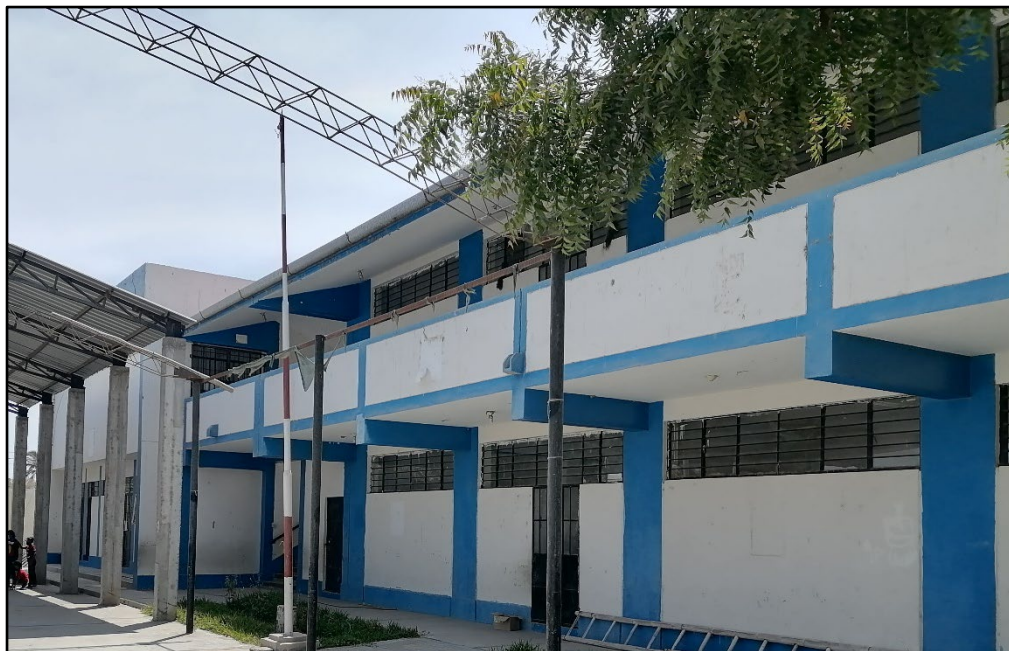
**BLOQUE 07**

**Nº 6:** PERSPECTIVA DEL BLOQUE 07 DONDE EN SU MAYORIA CONTIENE A LAS AULAS DEL NIVEL PRIMARIA (06 AULAS), EN ESTADO REGULAR DE SU ESTRUCTURA, A ESCEPCIÓN DE PUERTAS Y VENTANAS QUE NECESITA DE SU CAMBIO, SE PUEDE EVIDENCIAR TAMBIÉN QUE ENTRE LA VEREDA Y LOS AMBIENTES EXISTE UN DESNIVEL, GENERANDO PELIGRO PARA EL ALUMNADO Y DOCENTE.

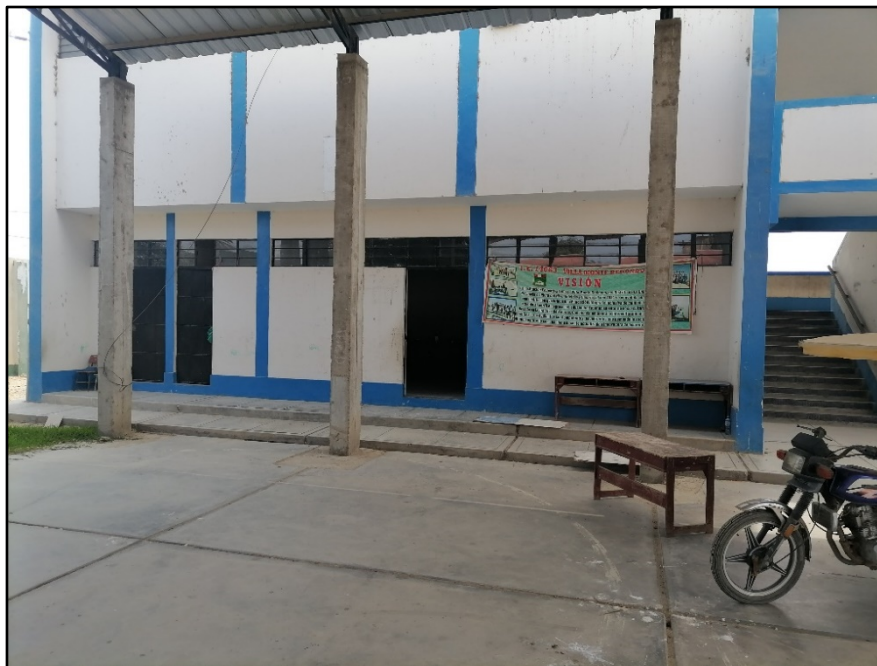
**BLOQUE 08**

**Foto N° 7:** PERSPECTIVA DEL BLOQUE 08 EN REGULAR ESTADO EN SU ESTRUCTURA , SALVO EL DETERIORO DE PINTURA Y LOS VIDRIOS SIMPLES QUE NECESITAN SU CAMBIO POR NO SER LOS RECOMENDADOS DE ACUERDO CON EL MARCO NORMATIVO,

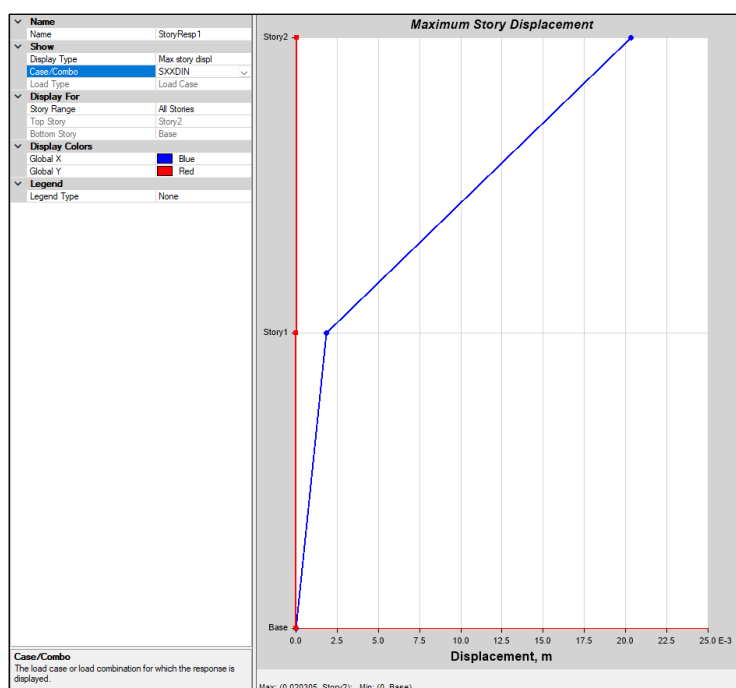
Máxima Deriva en la Dirección X =0.020305

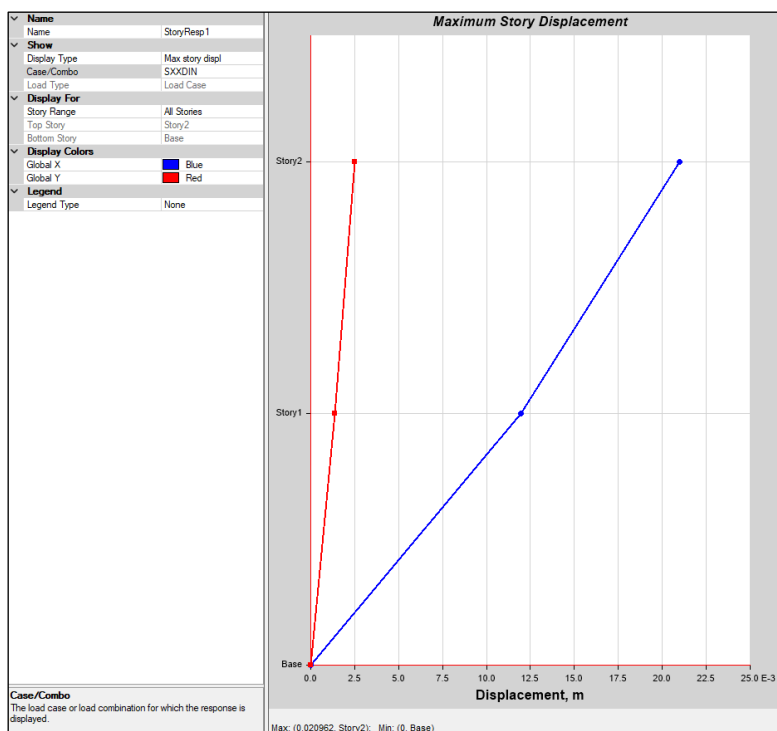
**Máxima Deriva en la Dirección X =0.020962**

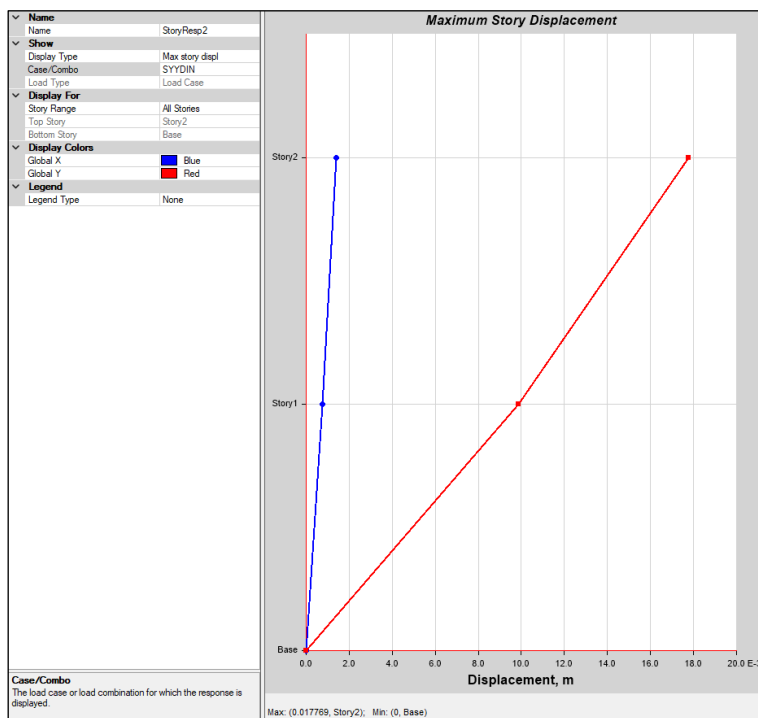
**Máxima Deriva en la Dirección Y =0.1776**
