## **INFORME DE DIAGNOSTICO ESTRUCTURAL**

### **ESTADO ACTUAL DE LAS EDIFICACIONES, POR AFECTACION DEL FEN-2017 Y RIESGO EXISTENTE**

"REHABILITACIÓN DE LA INSTITUCIÓN EDUCATIVA N° 14063 DEL NIVEL INICIAL Y PRIMARIA CON CÓDIGO DE LOCAL 414689 DEL CENTRO POBLADO MONTE REDONDO DISTRITO DE LA UNIÓN – PROVINCIA DE PIURA-REGIÓN PIURA"

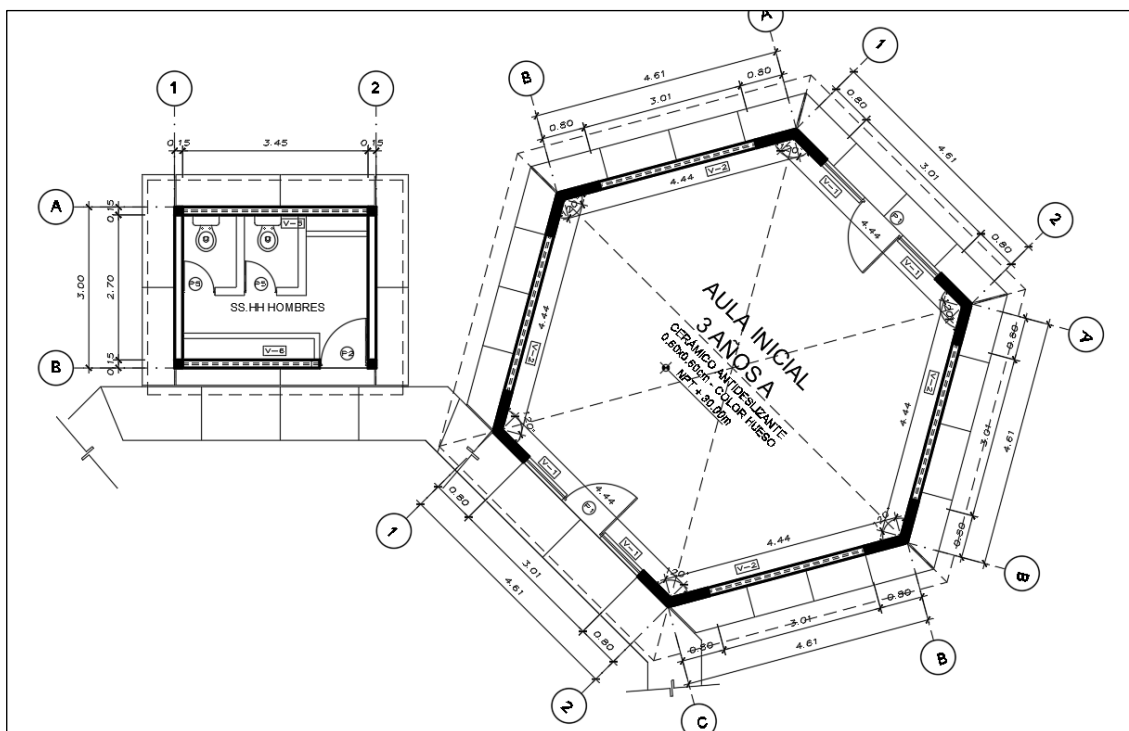
**Foto N° 01:** EN ESTA TOMA APRECIAMOS EL AULA 03 AÑOS A CONSTRUIDAS EN EL 2010 POR EL GORE PIURA , EL CUAL SE ENCUENTRA EN REGULAR ESTADO, SALVO HACER CAMBIOS DE PUERTAS Y VENTANAS.

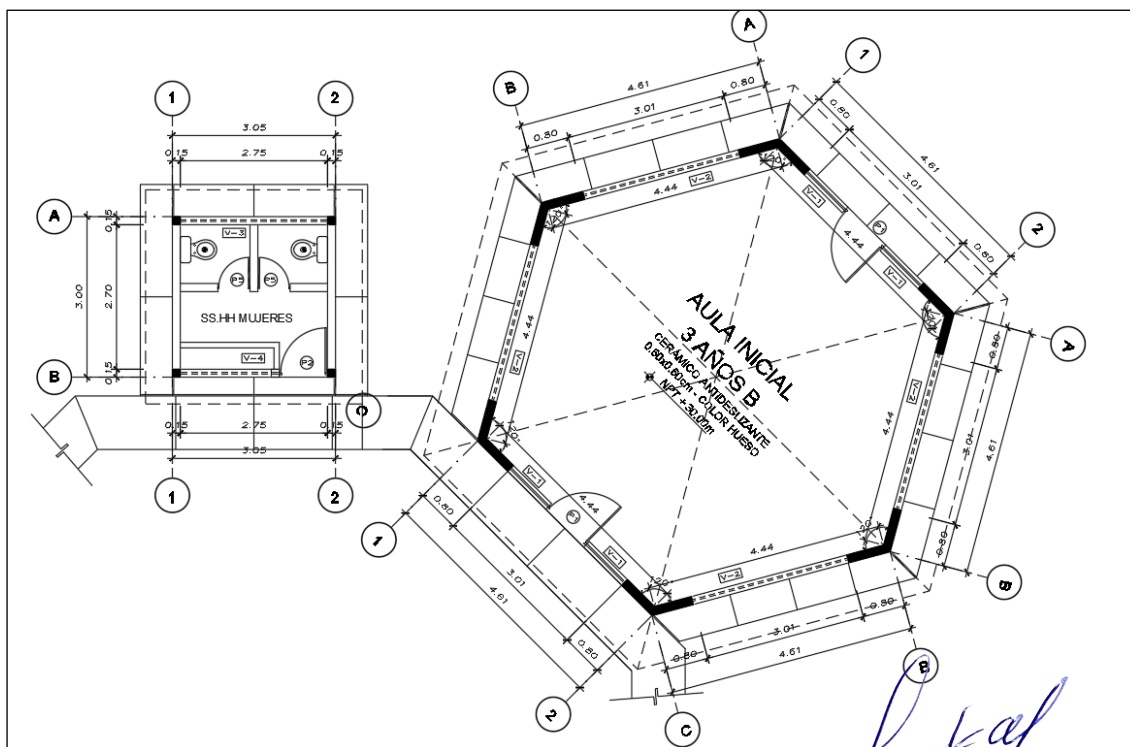
**Foto N° 02:** EN ESTA TOMA APRECIAMOS EL BLOQUE 02 COMPUESTO POR AULA DE 03 AÑOS B Y ADYACENTE A ESTE EL SS.HH. DE MUJERES, EJECUTADO POR EL GORE EL AÑO 2010. EN ESTOS AMBIENETES SE NECESITA EL CAMBIO DE PUERTAS Y VENTANAS.

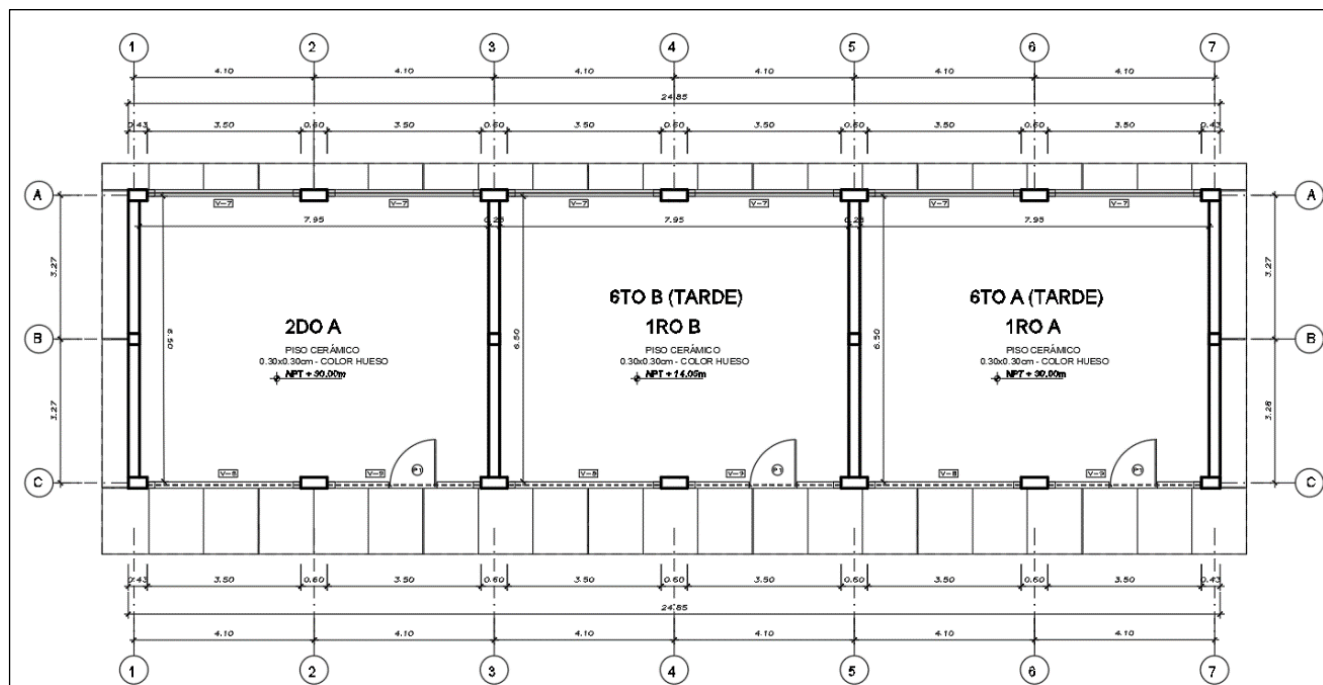
**Foto N° 4:** PERSPECTIVA DEL BLOQUE 05 EN ESTADO REGULAR EN SU ESTRUCTURA.

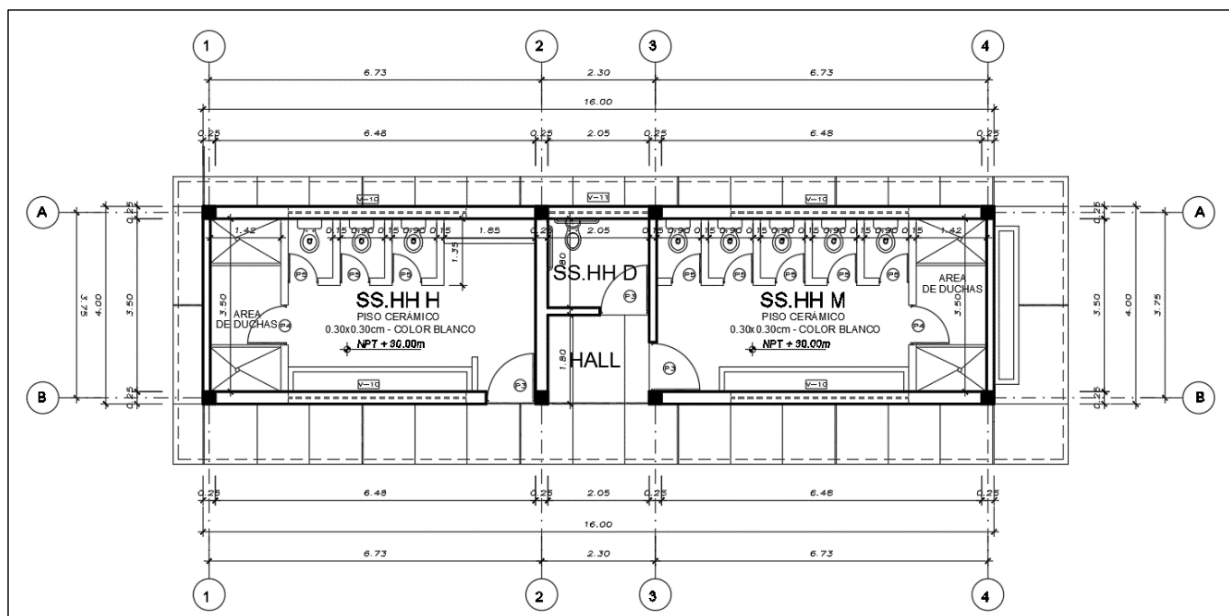
**Foto N° 5:** EN ESTA TOMA APRECIAMOS LA PERSPECTIVA DEL BLOQUE 06 EN ESTADO REGULAR EN SU ESTRUCTURA , SALVO LA AUSENCIA DE CANALETAS PARAY ELA RAJADURA DE VERDAS.

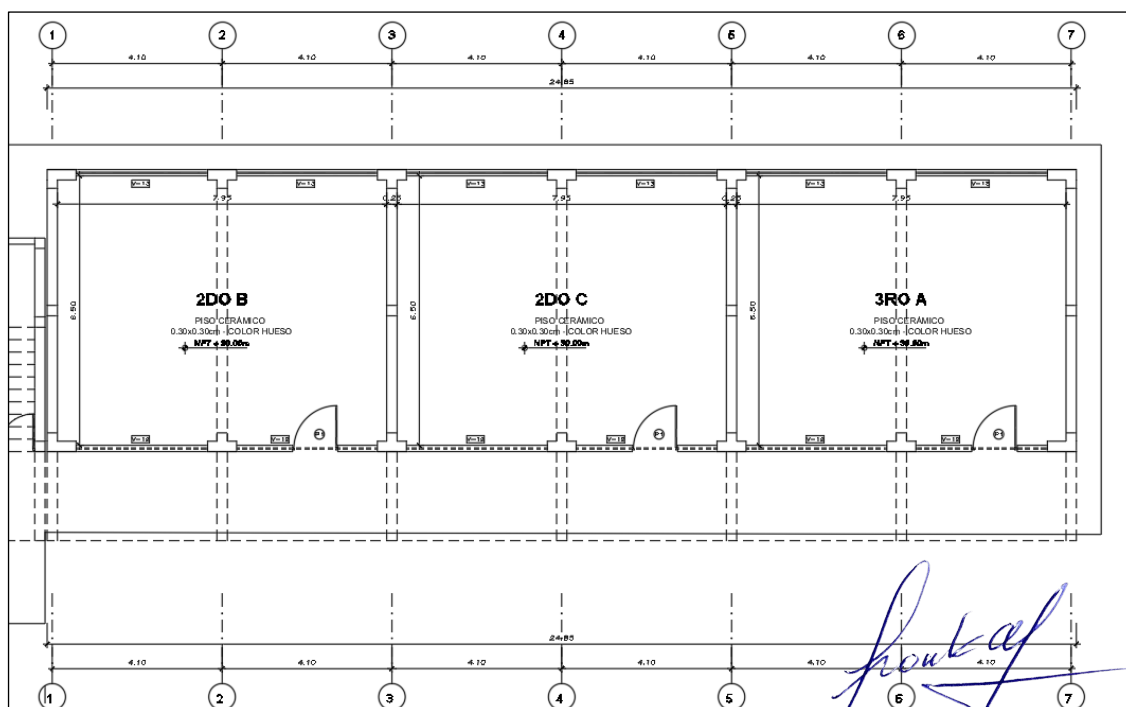
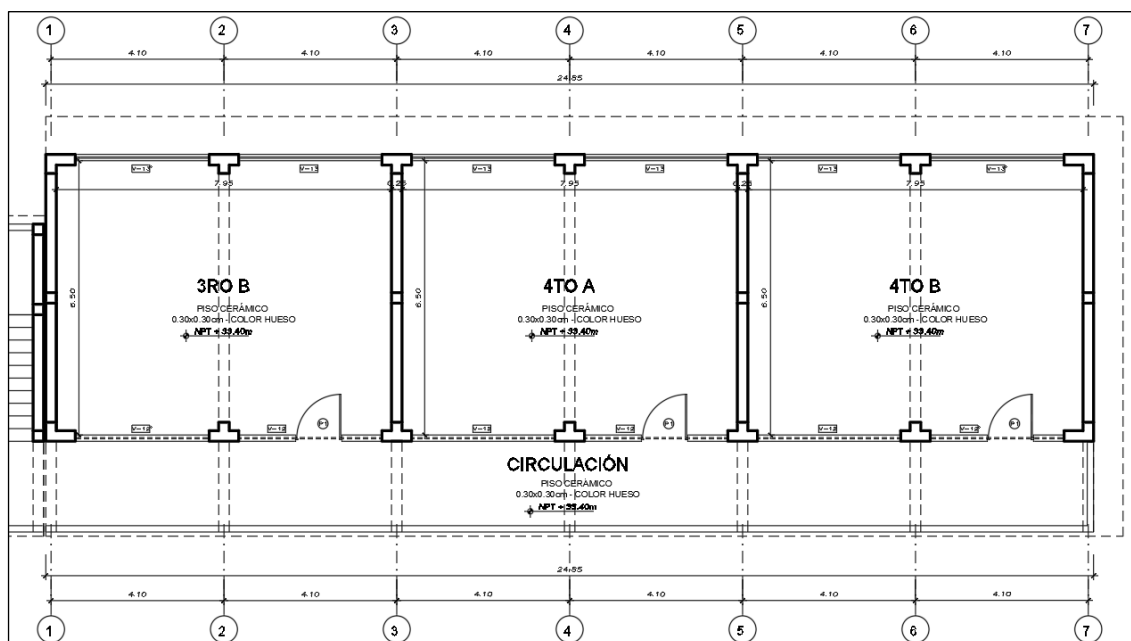
**Nº 6:** PERSPECTIVA DEL BLOQUE 07 DONDE EN SU MAYORIA CONTIENE A LAS AULAS DEL NIVEL PRIMARIA (06 AULAS), EN ESTADO REGULAR DE SU ESTRUCTURA, A ESCEPCIÓN DE PUERTAS Y VENTANAS QUE NECESITA DE SU CAMBIO, SE PUEDE EVIDENCIAR TAMBIÉN QUE ENTRE LA VEREDA Y LOS AMBIENTES EXISTE UN DESNIVEL, GENERANDO PELIGRO PARA EL ALUMNADO Y DOCENTE.

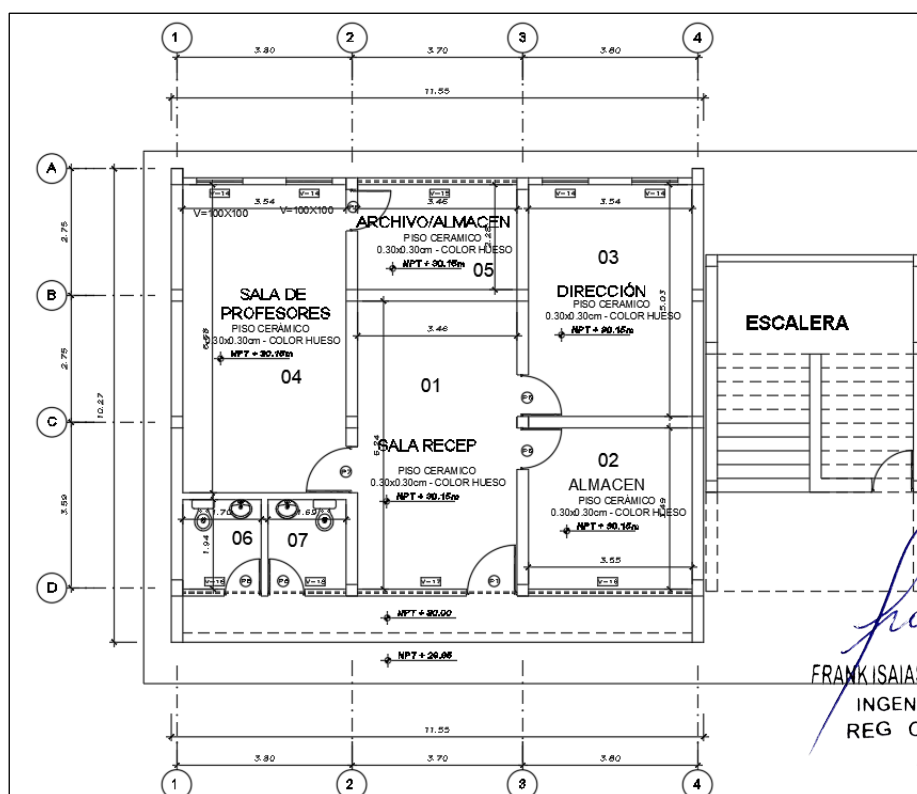
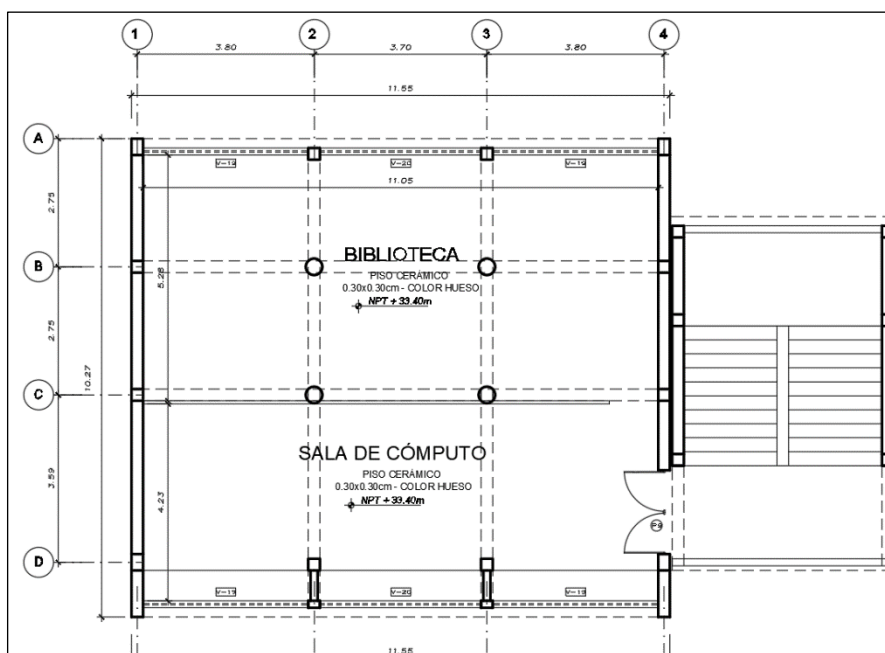
**Foto N° 7:** PERSPECTIVA DEL BLOQUE 08 EN REGULAR ESTADO EN SU ESTRUCTURA , SALVO EL DETERIORO DE PINTURA Y LOS VIDRIOS SIMPLES QUE NECESITAN SU CAMBIO POR NO SER LOS RECOMENDADOS DE ACUERDO CON EL MARCO NORMATIVO,
